2014年広島土砂災害報告と被災時の食の課題 The Hiroshima Sediment Disasters and Its Constraints on the Meal of Evacuees in 2014

垣原登志子¹, 岡三徳², 小西典子³, 垣原桂子², 大西公子³, 藤田正隆⁴
Toshiko KAKIHARA¹, Mitsunori OKA², Noriko KONISHI³, Keiko KAKIHARA²
Kimiko ONISHI³ and Masataka FUJITA⁴

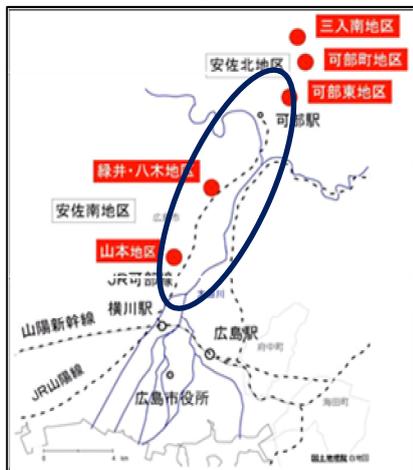
図1：土砂災害が発生した地域および集中豪雨地域

広島土砂災害で土石流や崖崩れが発生した地域と、雨量が3時間で150mm以上に達した範囲を図1²⁾に示す。京都大学防災研究所の調査により、8月20日1時から4時の3時間雨量が150mm以上に達したのは、広島市安佐南区、安佐北区を中心とした楕円形の約40km²と推定され、またこの範囲に崖崩れ箇所が集中していることがわかった。

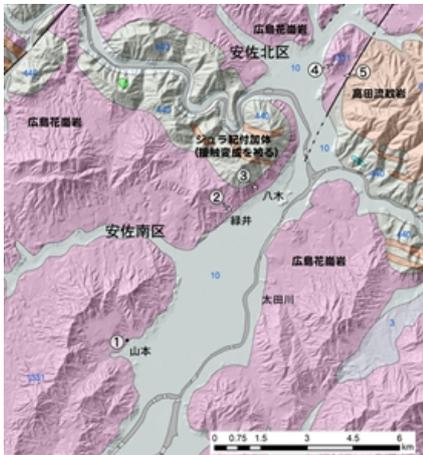
図2：広島土砂災害地域の地質基盤図

図2には土砂災害地域の地質基盤図³⁾を示す。広島県の山地は、全般的に広島花崗岩といわれている岩石から構成され、広島花崗岩は長い間雨や風にさらされると『マサ土』と呼ばれる砂のような土に変化していく。この『マサ土』は、水を含むと非常にもろくて崩れやすい性質を持っている。

広島市安佐南区山本付近（地点①）は後期白亜紀の広島花崗岩の分布域である。土石流の発生した箇所内、安佐南区緑井付近（地点②）も同様の地質であった。一方、複数の土石流が発生した安佐南区八木付近（地点③）は谷の下部は広島花崗岩であるが、地形が急峻な谷の上部はジュラ紀の付加体の岩石で、広島花崗岩がマグマの熱で再結晶し、一般に元の岩石に比べて、硬い岩石になっている地域である。

また、安佐北区可部東では、根谷川沿いに発生した土石流（地点④）は広島花崗岩の分布域である。しかし、地点⑤では、広島花崗岩と断層をはさんで東側に分布する高田流紋岩との境界部で発生していることがわかった。災害後の調査結果より、花崗岩の地盤だけではなく、堆積岩などの固い地盤も流出も確認された。

- ①安佐南区山本
- ②安佐南区緑井
- ③安佐南区八木
- ④安佐北区可部東
- ⑤川沿いの東側

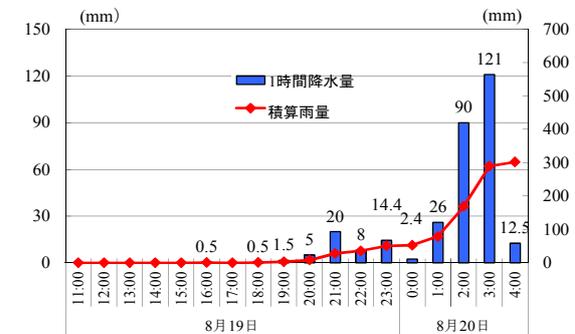
図3：広島市（三入東）の降雨量の経過（2014. 8. 19-20.）
（資料；広島气象台⁴⁾）

広島市安佐南区、安佐北区の両区に降った雨は、日本海側に停滞する前線に向かって流れ込んだ南風が、広島県と山口県の県境の丘陵部にぶつかり上昇気流となり積乱雲を発生した。それが上空の南西風によりさらに発達させながら北東方向へ運ばれ、風下側の広島市北部で長時間にわたりバックビルディング現象が発生したのではないかと推察されている。図3には、広島市の8月19日から20日未明までの降雨量を示す。バックビルディング現象の影響で、広島市安佐北区三入東地域では19日夜以降、断続的に雨が降り、降りはじめから土砂災害が発生する20日未明までの積算雨量は270mmを超える降雨が観測された。

今回の災害は、斜面の表面を『マサ土』が広く覆う造成地の山裾エリアに大量に雨が降り、一気に土砂崩れを引き起こしたと考えられる。

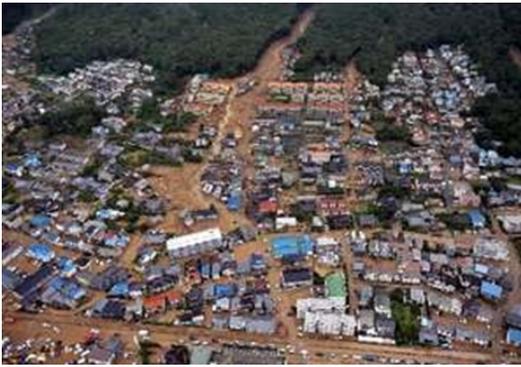
写真1；広島市阿武山周辺 可部町
(2014年8月21日、撮影；中国新聞、国土地理院撮影)

土石流発生時からの国および広島市の対応⁵⁾を表1に、広島市安佐北区（2014年8月21日）の阿武山周辺の状況を写真1に、人的・物的被害状況⁵⁾を表2（2014年9月19日17:00現在）に示す。
